ESTUDIO GEOTÉCNICO

REDACCIÓN: Junio de 2010

PETICIONARIO: AYUNTAMIENTO DE ALHAURIN DE LA TORRE.

TRABAJO: DESLIZAMIENTO EN CAMINO DEL COMENDADOR,
ALHAURIN DE LA TORRE (MÁLAGA)

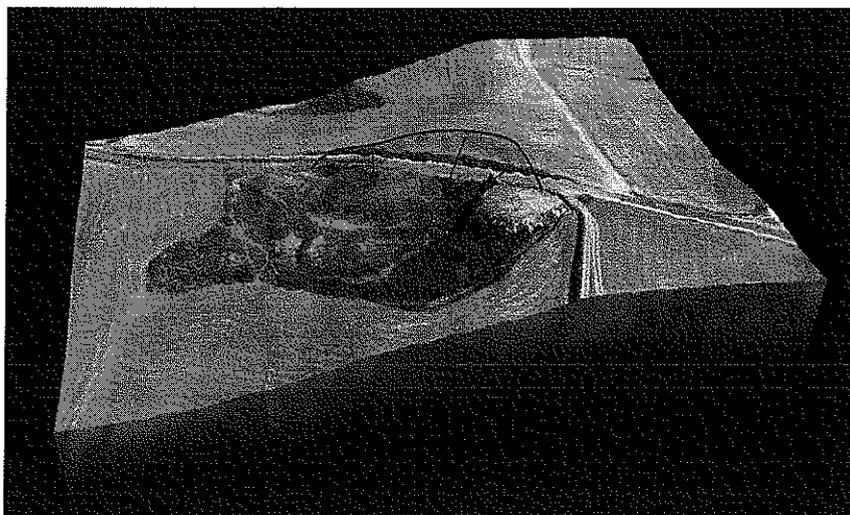
Figura Nº 4.- Esquema tridimensional de la zona en estudio donde se ha marcado el deslizamiento.

La observación de las fotografías aéreas existentes permite identificar la cicatriz de un antiguo deslizamiento de mayores dimensiones al del objeto de este estudio, y que lo englobaría como se indica en la siguiente figura:

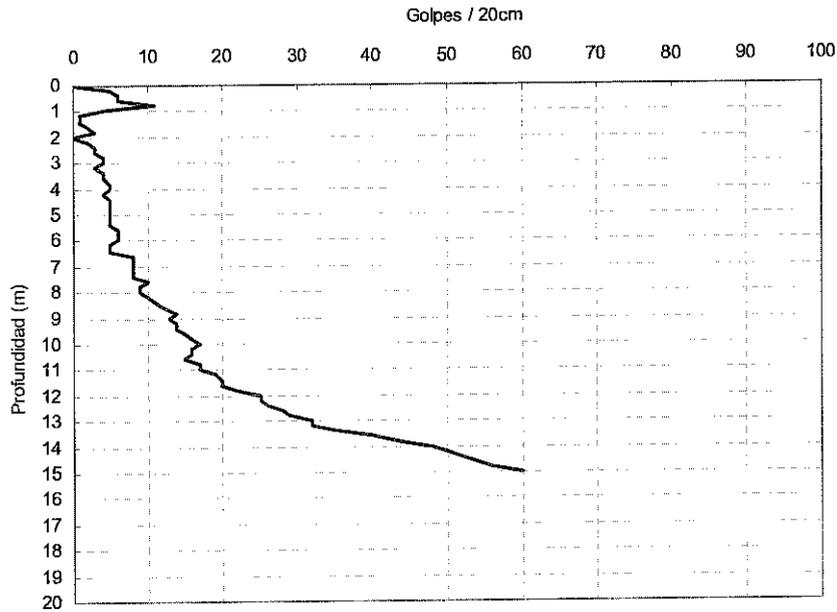
Figura N° 6.- Número de golpes (N_{20}) en función de la profundidad (SM-01).

El registro de los sondeos a penetración dinámica se reproduce en el Anejo N° 2. En las figuras N° 6 y 7 se representa el número de golpes (N_{20}) para un avance de 20cm en función de la profundidad.

En los ensayos realizados, se observa que tras un nivel inicial endurecido (capas de firme y zona de desecación), los golpes adoptan valores N_{20} inferiores a 5 golpes hasta los 5.0-6.5 m de profundidad, no superando los 10 golpes hasta profundidades que oscilan entre los 7-8m de profundidad. El primer tramo puede asimilarse a la masa de terreno movilizada.

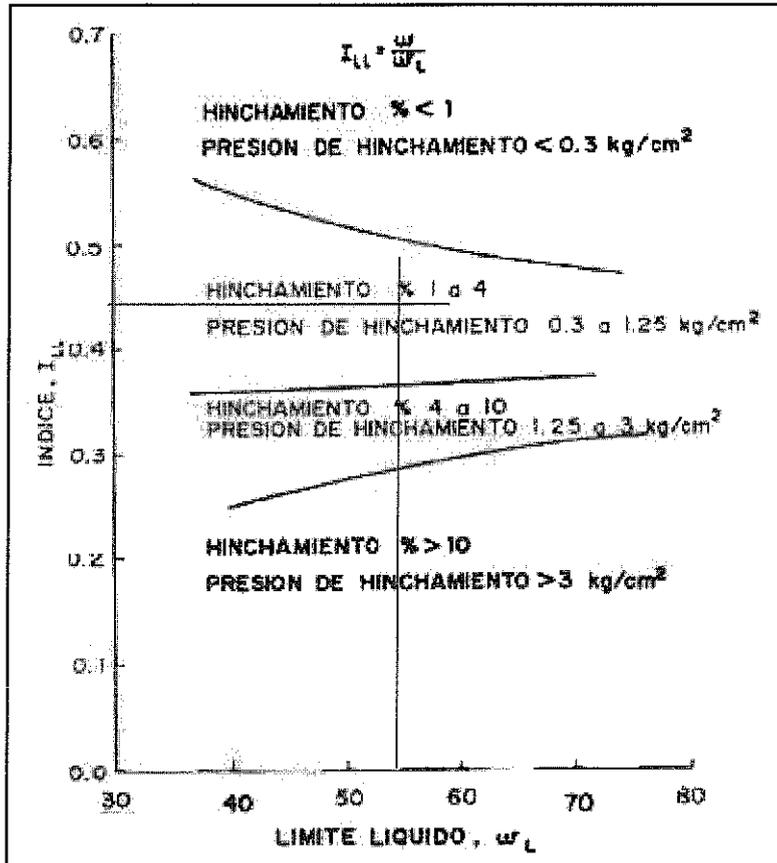
Figura N° 9.- Gráfico para determinar el potencial expansivo en función del límite líquido y la humedad natural (Manual de Terraplenes y Pedraplenes, MOPT, 1989.)

De acuerdo con el criterio basado en la relación entre la Humedad natural y el Límite Líquido, resultaría un posible Hinchamiento en la franja entre el 1% y 4%, con presiones de hinchamiento estimadas entre 0.30 Kg/cm² a 1.25 Kg/cm².

Analizando todos los resultados, se llega a la conclusión de que el terreno perteneciente a las unidades geotécnicas UG-I y II presenta características expansivas calificables como "Altas".

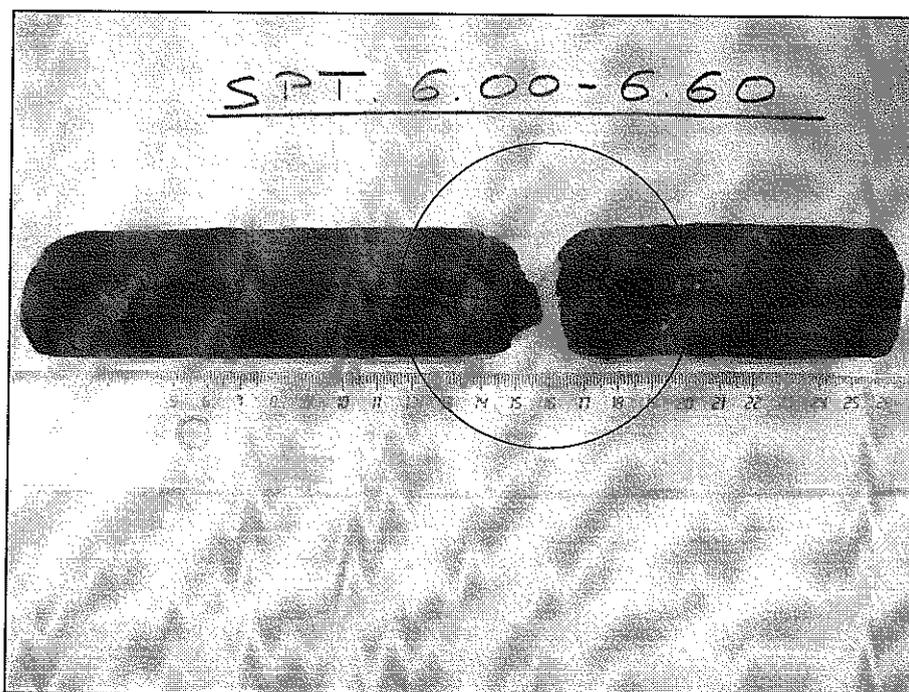
Fotografía N° 3.- Veta de yesos con restos de óxidos.

La posición del círculo de deslizamiento puede inferirse de los resultados de los golpes de los ensayos a penetración, así como de la testificación del sondeo realizado, donde de 6.0 a 6.6m de profundidad se ha detectado una importante grieta con abundantes mineralizaciones de yesos y signos de oxidación, que se ha relacionado con la probable superficie de rotura.

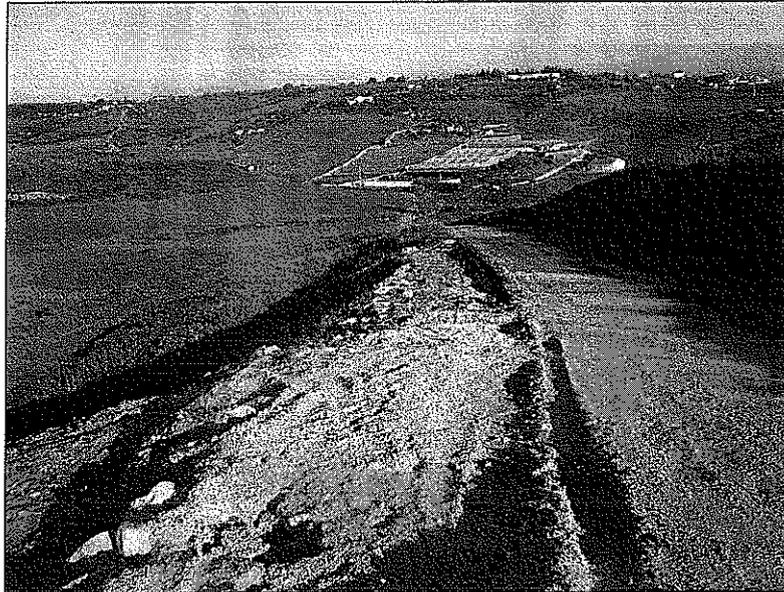
Fotografía N° 4.- Vista panorámica del deslizamiento en estudio.

El movimiento ha afectado a la carretera existente, manifestándose de forma más clara en las zonas de mayor desnivel entre la coronación y la base del talud.

Asimismo, se ha identificado un deslizamiento de mayor magnitud que engloba al anterior cuya cicatriz aflora en la ladera superior y cuyos flancos quedan señalados por deformaciones en la carretera.

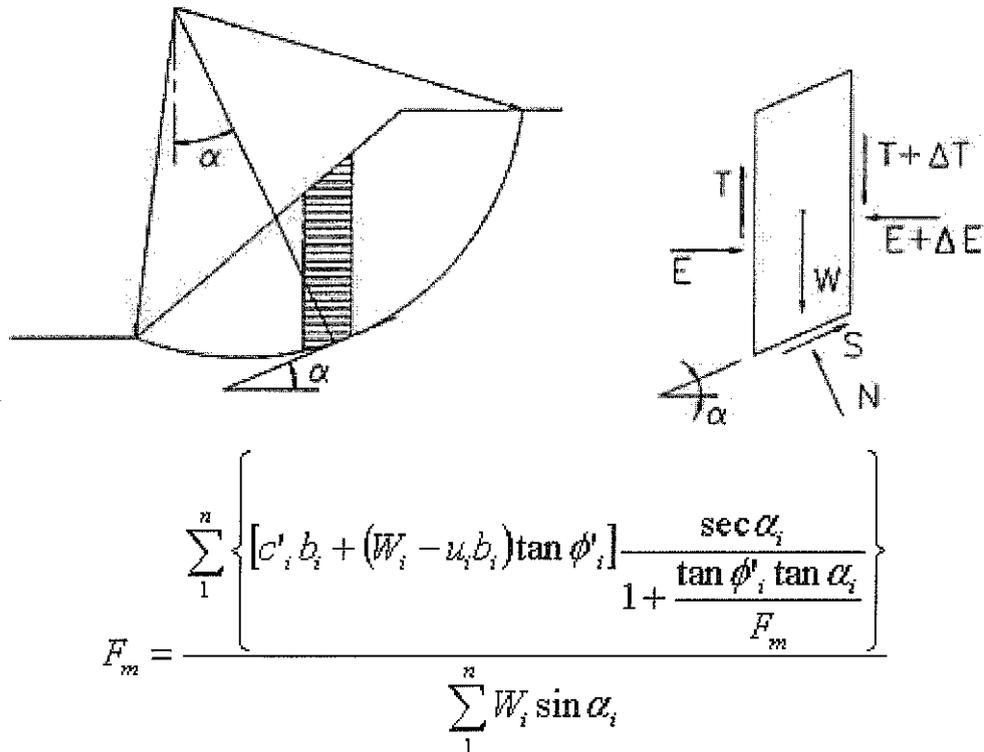
Figura N° 10.-Formulación del método de bishop simplificado extraído de Bishop A W (1954). The Use of the Slip Circle in the Stability Analysis of Slopes. Geotechnique 5, 7-17.

- La curva de rotura es una circunferencia.
- Equilibra fuerzas verticales y momentos.
- Supone que las fuerzas existentes entre las rebanadas son horizontales.
- Tiene $n+1$ ecuaciones y $n+1$ incógnitas (n = número de rebanadas).
- Se resuelve mediante iteraciones sucesivas hasta afinar el valor de F_m según la fórmula siguiente:

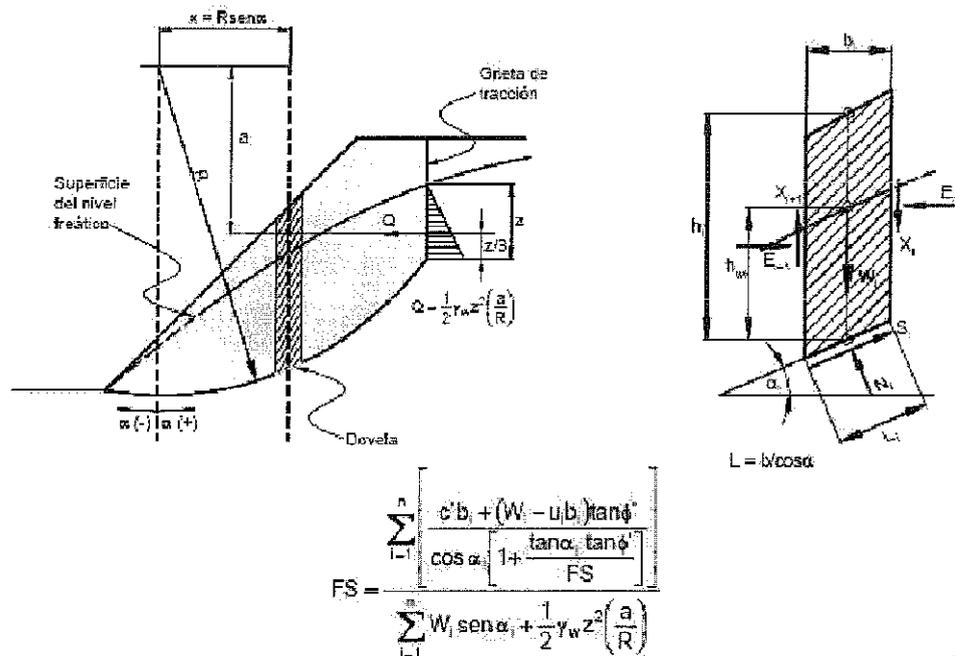
Figura N° 11.-Formulación del método de Bishop en el caso de existencia de grieta de tracción

En el caso de existencia de grietas de tracción se usa la siguiente modificación de la fórmula anterior

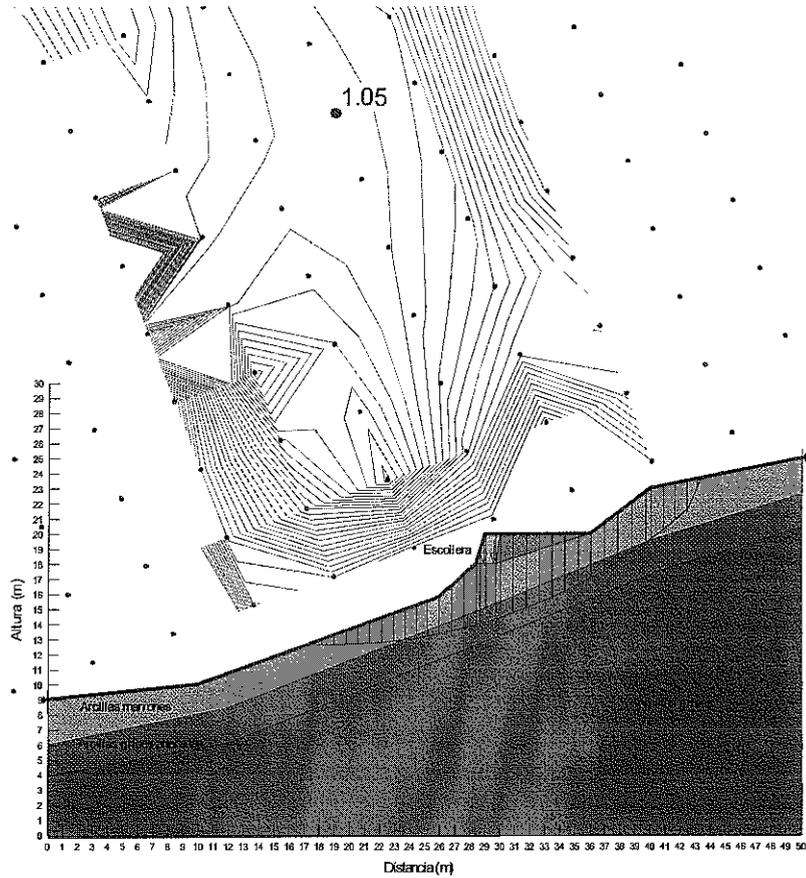
Figura Nº 12.-Perfil 1.- Sección tipo del talud analizado y resultado de cálculo retrospectivo. Rotura global.

- El talud presenta en su zona superior una pendiente media en torno a 40° y una altura máxima estimada para la zona de rotura principal de 10m.
- Existe grieta de tracción en la coronación del talud.
- El deslizamiento se produce en condiciones de saturación del terreno natural, coeficiente de presiones neutras (r_u) de valor 0.50.
- No existen elementos en el talud que contribuyen a la estabilidad del terreno, salvo la escollera en coronación destinada a la contención del propio terraplén de la carretera.

<i>Perfil</i>	<i>CSD</i>	<i>Medida de contención</i>	<i>Estado de la ladera</i>	<i>Tipo de rotura estudiada</i>
1	1.05	Escollera en coronación del talud	Saturada	Global
2	0.98	Escollera en coronación del talud	Saturada	Local
CSD (coeficiente de seguridad)

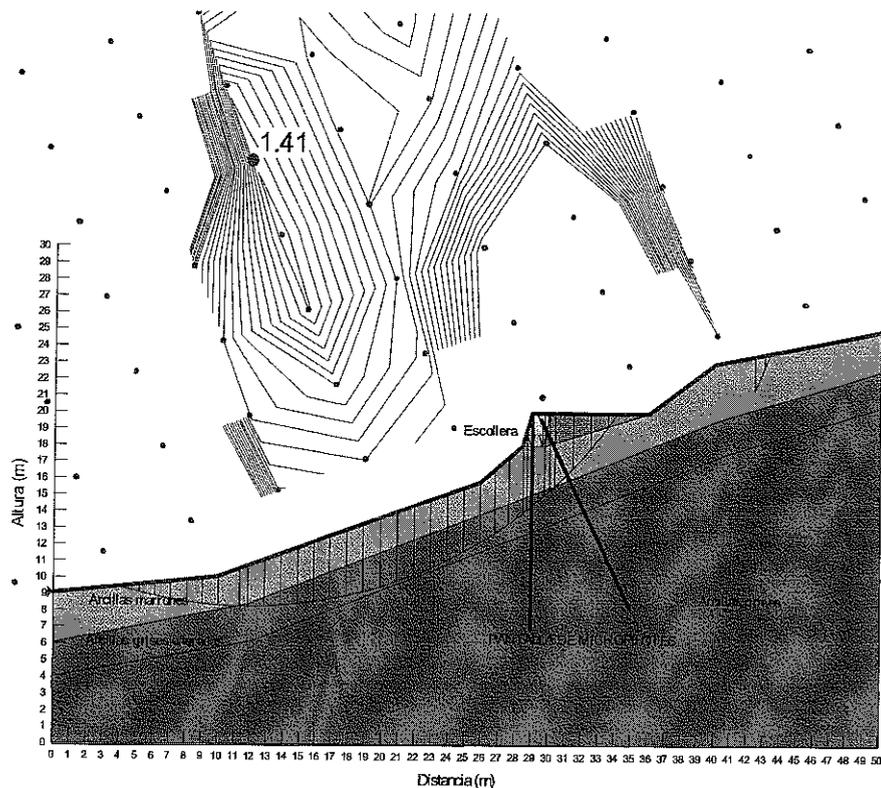
Figura Nº 15.-Resultado del análisis de estabilidad con la ejecución de una pantalla de micropilotes.

- Condición de saturación similar del terreno natural, coeficiente de presiones neutras (r_u) de valor 0.50.
- Los parámetros geotécnicos de cálculo que definen el terreno son los recogidos en la tabla nº 17 y que han resultado del análisis retrospectivo de la rotura observada y de los ensayos geotécnicos realizados.

Para la situación planteada (talud saturado y parámetros residuales del terreno), el factor de seguridad obtenido es suficiente para asegurar la estabilidad de la ladera.

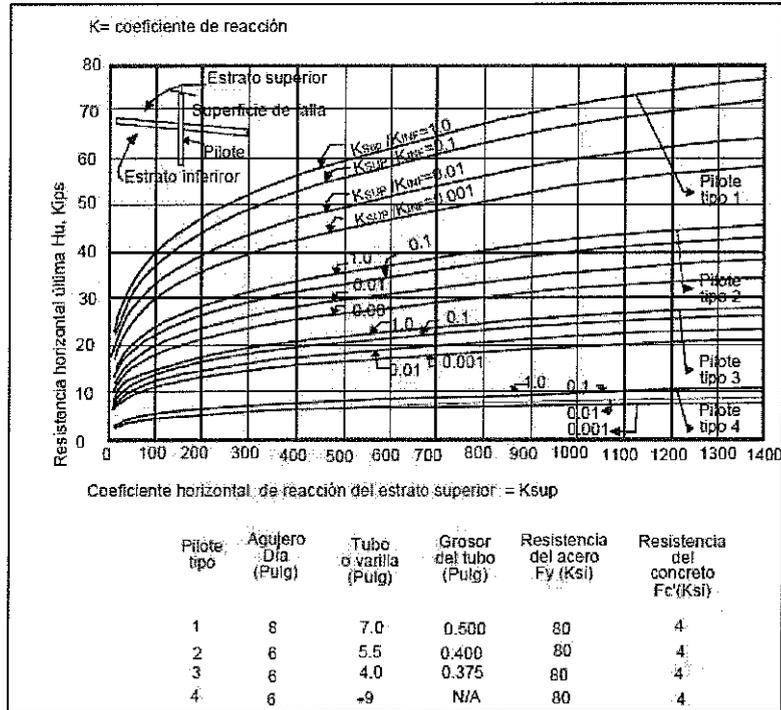
Figura Nº 16.-Gráfico para la estimación preliminar de la resistencia última horizontal de micropilotes en taludes.

Así, a modo de ejemplo, para un micropilote tipo-1, la resistencia horizontal última sería de 39 Kips (18 Toneladas).

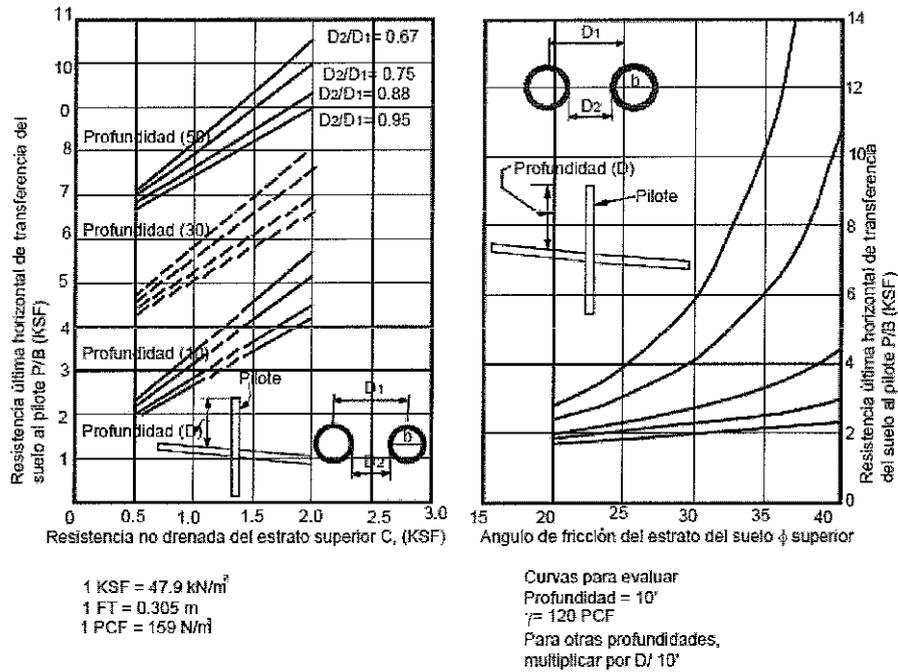
Figura Nº 17.-Esfuerzos de transferencia del suelo a los micropilotes respecto a la resistencia al corte del suelo

Por otra parte, será necesario comprobar la posibilidad de fallo plástico del suelo entre los micropilotes. Para ello pueden ser útiles los siguientes gráficos (Pearlman y Withiam, 1992).

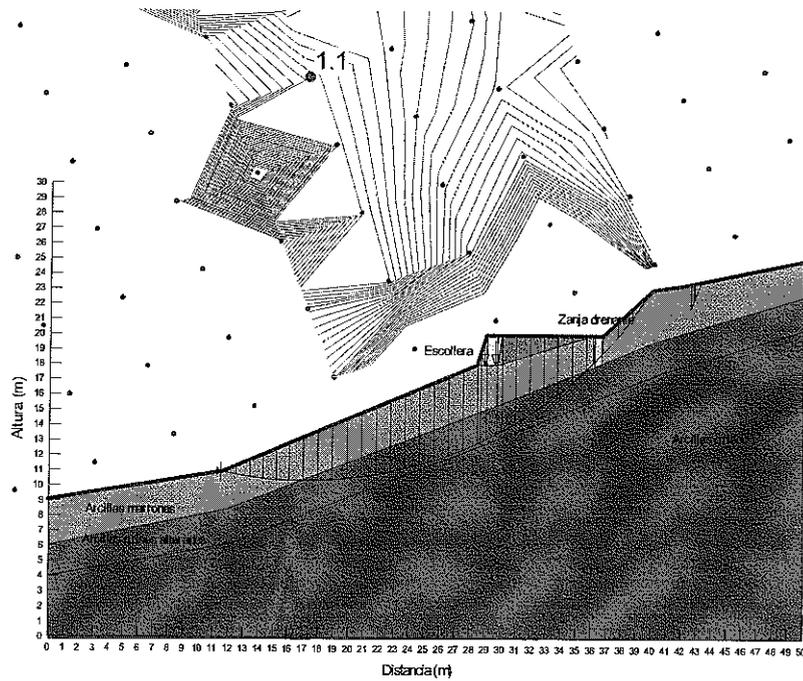
Figura Nº 18.- Sección tipo del talud analizado con ejecución de zanja drenante. Rotura global.

En las siguientes figuras se muestran las salidas gráficas del programa de cálculo como resultado de este análisis con la medida adoptada, con el factor de seguridad obtenido en cada caso.

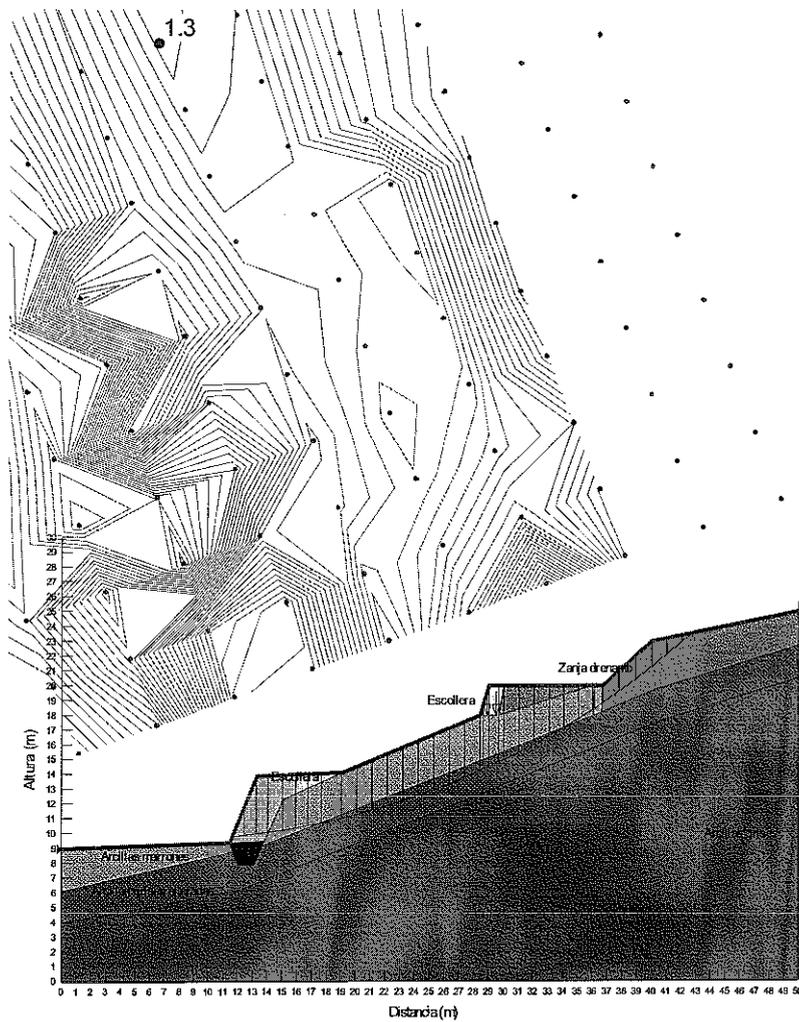
Figura N° 20.-Sección tipo del talud analizado con ejecución de zanja drenante y pié de escollera. Rotura global.

Con el fin de minimizar los efectos de las inestabilidades detectadas a lo largo de la ladera y de forma complementaria a la ejecución de la zanja drenante, se estima conveniente la ejecución de un pie de escollera hacia su base, empotrada en los materiales de la unidad geotécnica UG-II, tal y como se muestra en las siguientes figuras.

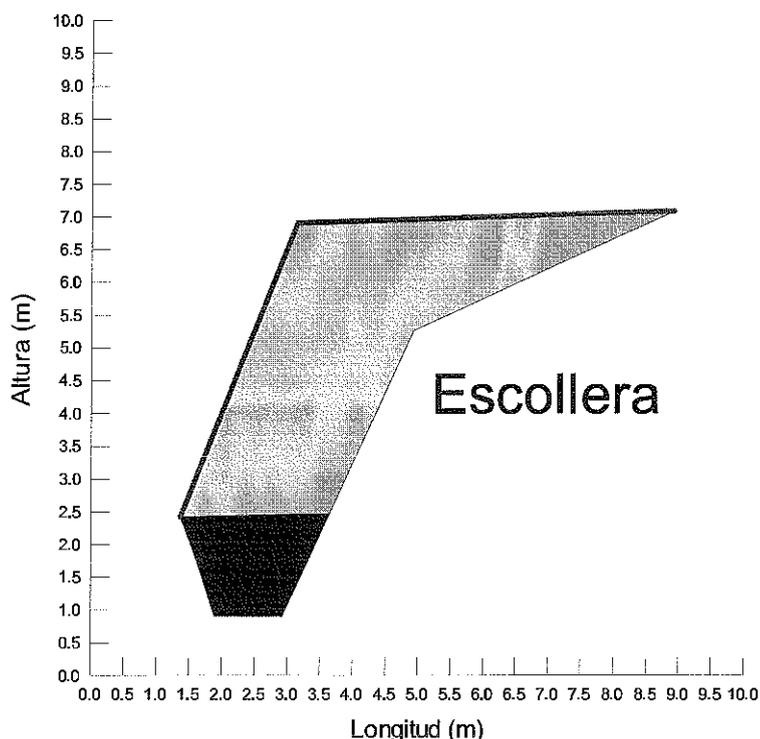
Figura N° 22.-Sección tipo de la escollera propuesta.

Las dimensiones de la escollera serán como mínimo las mostradas de forma esquemática en la siguiente figura:
