ALHAURÍN DE LA TORRE

CLAVE: IF-10.10-02	REPARACION DEL DESLIZAMIENTO DE TIERRAS Y CONSOLIDACION DE TALUDES EN LA CUESTA DEL COMENDADOR, LA ALQUERIA
Octubre 2010	SITUACIÓN: <i>Barriada de La Alquería,</i> Alhaurín de la Torre. Málaga.
AURELIO ATIENZA CABRERA. ARQUITECTO MUNICIPAL RAUL BULLEJOS HITA, INGENIERO DE CAMINOS, CANALES Y PUERTOS. Oficina Técnica Municipal.

MEMORIA

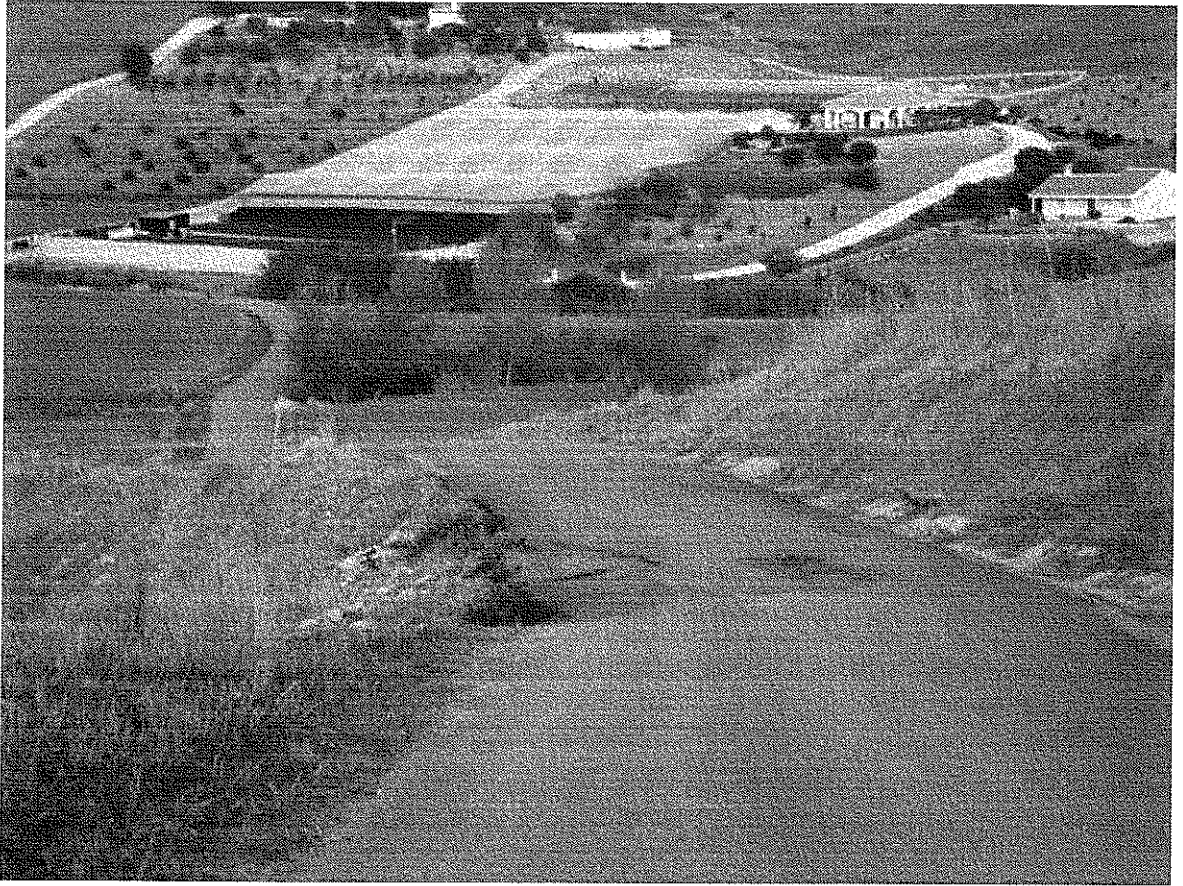
DOSSIER FOTOGRAFICO

A principios de enero los servicios operativos de este Ayuntamiento se personaron en el lugar debido al mal estado en el que se encontraba el camino. El deterioro que había alarmado a los vecinos consistía en las roderas y baches de gran tamaño que estaban sembrando toda la calzada. Se adjuntan fotos del estado actual del camino.

Tras el paso de las lluvias lo que ha quedado es un camino intransitable por los saltos de rasante que nos encontramos y que para los vecinos supone un grave transtorno cuando conducen en un vehículo normal. Todo ello está afectando a la vida de las barriadas afectadas ya que la gente no puede acceder en condiciones de seguridad a sus domicilios.

Después de llevar a cabo el estudio geotécnico por parte de la empresa Cemosá, las conclusiones a las que se ha llegado son que los problemas de inestabilidad se deben al círculo de rotura que, de manera natural, ha ido generándose con el curso de los años.

Por tanto, la solución que se propone es muro de escollera al pie del deslizamiento, más una zanja drenante de 170 ml de longitud y 5m de profundidad junto con la reposición del firme hundido.
